plan local d'urbanisme

Frenelles en Vexin

Règlement – Annexe n°7

Protection du patrimoine naturel et bâti

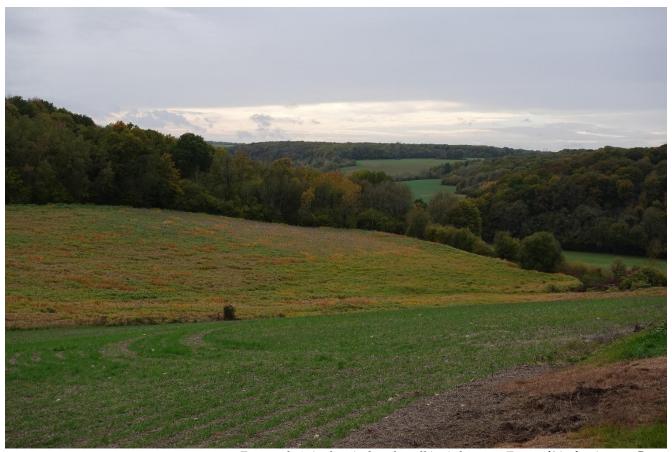
Espaces boisés classés dans la vallée sèche entre Fresne-l'Archevêque et Corny

<u>Principe de protection</u>: Le classement en espaces boisés classés (EBC) interdit tout changement d'affectation ou tout mode d'occupation du sol de nature à compromettre la conservation, la protection ou la création des boisements.

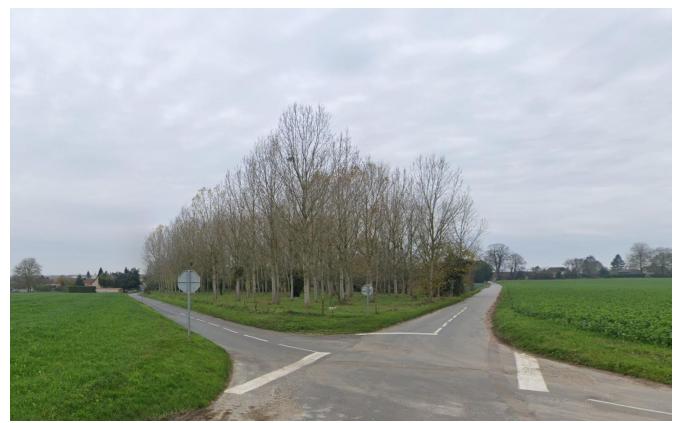
Bosquet au nord de Léomesnil

<u>Principe de protection</u>: Les bosquets identifiés au titre de l'article L151-23 du code de l'urbanisme sont protégés par le PLU : ils ne pourront être supprimés (défrichement) que si cette suppression est compensée par la création d'un nouveau bosquet d'essences locales de surface égale ou supérieure.

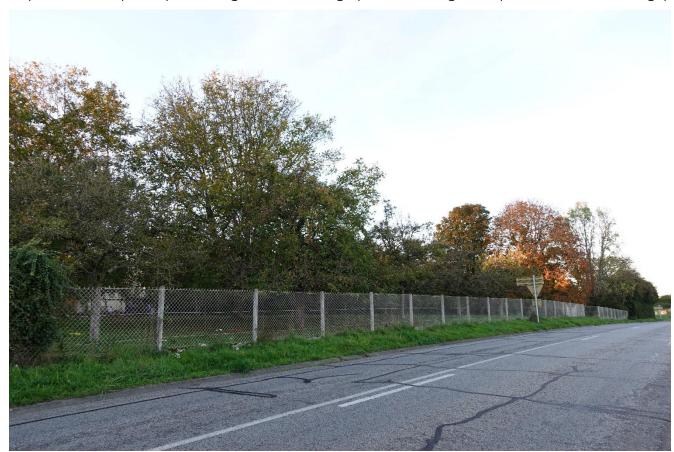
Verger à Fresne-l'Archevêque

<u>Principe de protection</u>: Les vergers identifiés au titre de l'article L151-23 du code de l'urbanisme sont protégés par le PLU : dans l'emprise de ces vergers, seuls sont autorisés les travaux et constructions légères destinés à leur gestion. Tout arbre abattu sera remplacé.

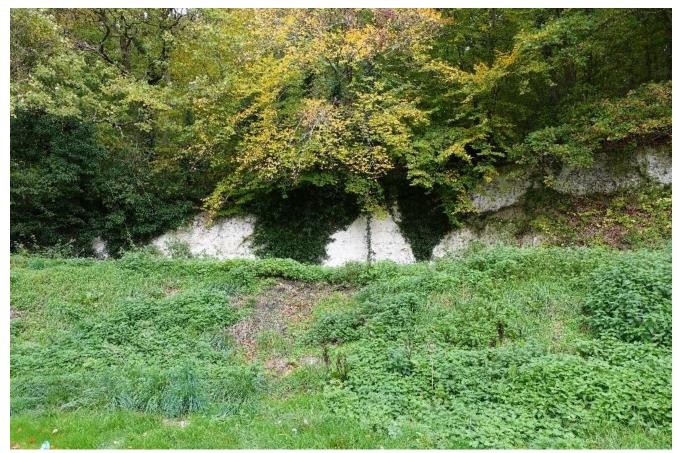
<u>Repérage</u>: En bordure de la RD 162 non loin de Corny, face à une ancienne voie romaine, se trouve une carrière d'extraction de marne maintenant abandonnée. Les secteurs non creusés sont constitués d'une pelouse à Brachypode penné.

Carrière de la Charbonnière

<u>Principe de protection</u>: Les pelouses identifiées au titre de l'article L151-23 du code de l'urbanisme sont protégées par le PLU. Les pelouses seront maintenues, entretenues et les espèces seront remplacées si besoin par des essences identiques ou choisies parmi la liste des essences locales figurant en annexe.

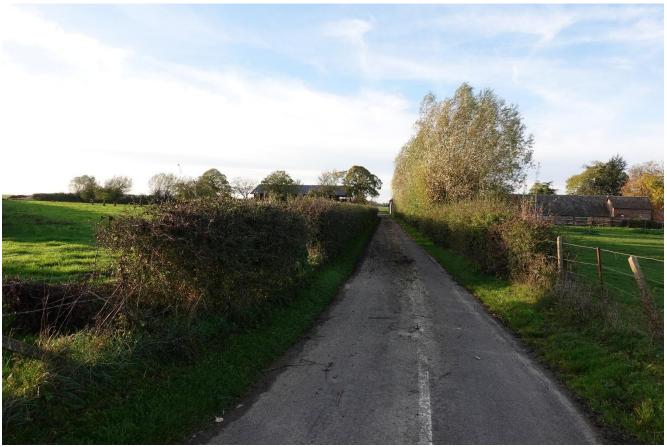
Haies basses à la Heunière

<u>Principe de protection</u>: Les haies basses identifiés au titre de l'article L151-23 du code de l'urbanisme sont protégées par le PLU. Elles ne pourront être supprimées (défrichement) que si cette suppression est compensée par la création d'une nouvelle haie vive traditionnelle d'essences locales de longueur égale ou supérieure.

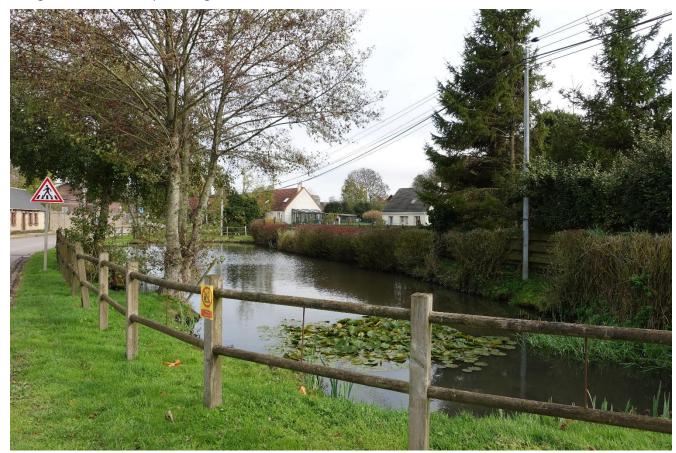
Mare communale de Saint-Jean-de-Frenelles

<u>Principe de protection</u>: Les mares identifiées au titre de l'article L151-23 du code de l'urbanisme sont protégées par le PLU: leur rebouchage est interdit et leurs abords doivent faire l'objet d'un aménagement paysager végétal n'intégrant que des espèces végétales locales traditionnelles. D'une manière générale, les travaux entrepris à leurs abords ne devront pas perturber le fonctionnement de ces milieux.

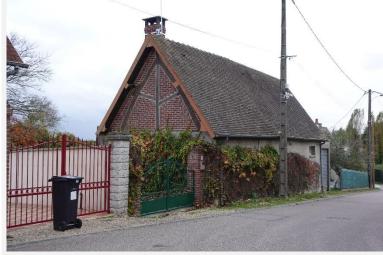
Batiment en brique, colombage, couvert en bardeau imitation tuile (prévoir de le remplacer par un matériau traditionnel) Etat moyen

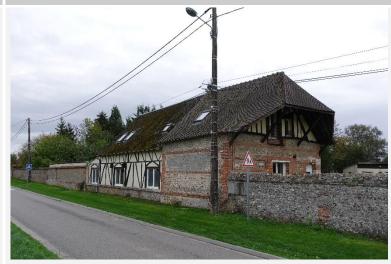
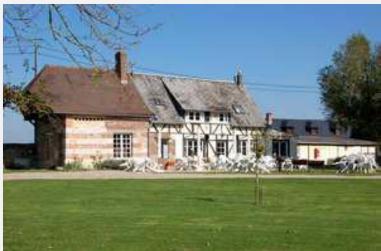
B27

Ancienne chaumière à façade en colombage, couverte en ardoise fibrociment (prévoir de la remplacer par un matériau traditionnel), prolongée par un corps en brique et silex, couvert en tuile plate

Bon état

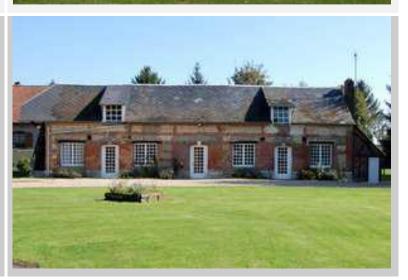
B28

Ancienne étable du XVIIe siècle en brique et silex, couverte en ardoise fibrociment (prévoir de la remplacer par un matériau traditionnel)

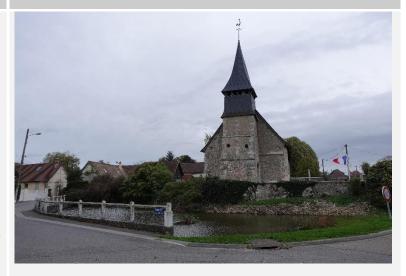
B29

L'église Sainte Trinité, partie XVIe siècle, entièrement rénovée XXe, clocher et porche.

Eglise datant du XVIe siècle pour la nef et le clocher et du XVIIe siècle pour le chœur. Elle n'est pas classée mais possède des objets classés (fonds baptismaux du XVIe siècle, retable du maître autel, groupe sculpté de la sainte trinité du XVe siècle, statue de Saint Louis du XIVe siècle). Elle dispose également d'un tableau offert par Napoléon III en très mauvais état.

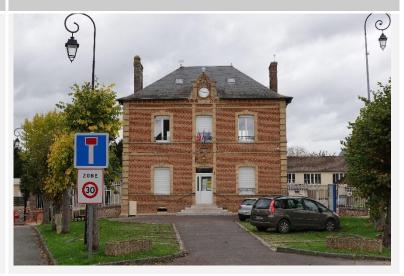
B49 <u>Fresne-l'Archevêque</u>

Mairie déléguée de Fresnel'Archevêque, avec façades en bique (avec bichromie), couverte en ardoise

Bon état

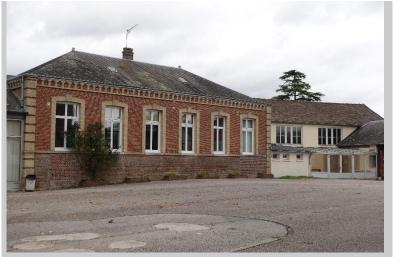
B50 <u>Fresne-l'Archevêque</u>

Ancienne école de Fresnel'Archevêque, avec façades en bique (avec bichromie), couverte en ardoise

Bon état

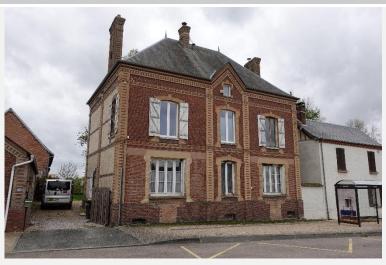
B51 <u>Fresne-l'Archevêque</u>

Maison en bique (avec bichromie), pignons enduits, couverte en ardoise

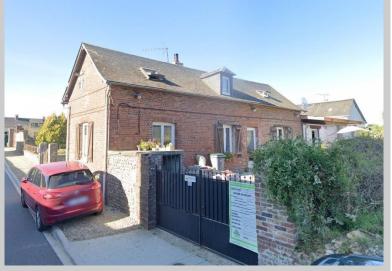
N° Description **Photo** B82 Fresne-l'Archevêque Maison en brique, couverte en ardoise Bon état Fresne-l'Archevêque B83 brique Maison en (avec bichromie), pignon en enduit, couverte en tuile plate Bon état B84 Fresne-l'Archevêque

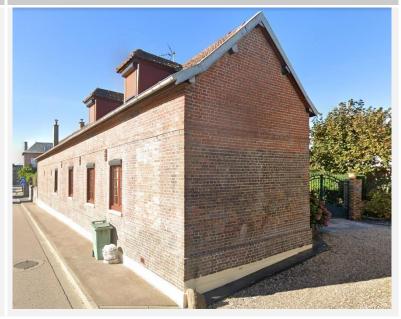
B85 <u>Fresne-l'Archevêque</u>

Maison en brique, couverte en tuile mécanique

Bon état

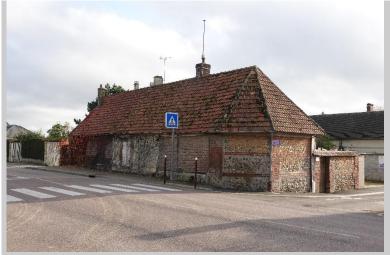
B86 Boisemont

Maison en brique et silex, couverte en tuile mécanique Etat moyen

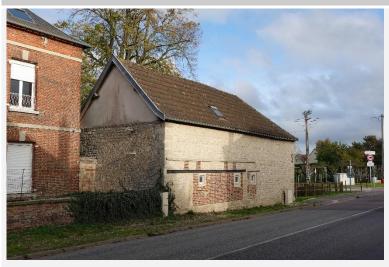
B87 <u>Boisemont</u>

Maison en pierre (parties en brique), couverte en tuile mécanique

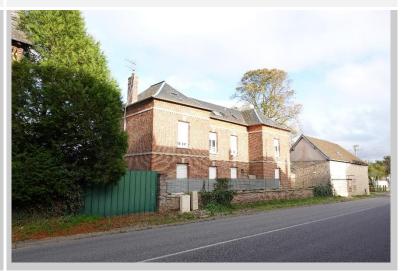
B90 <u>Boisemont</u> Maison bourgeoise en brique, couverte en ardoise Bon état

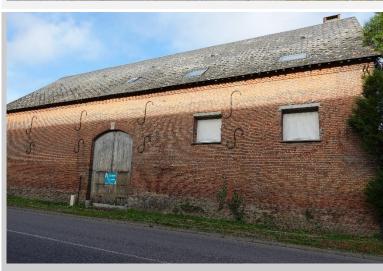
B91

N° Description Boisemont Maison en brique (brique et enduit en RdC), couverte en ardoise Bon état Boisemont Bâtiment en brique, couvert en ardoise fibrociment (prévoir de la remplacer par un matériau traditionnel)

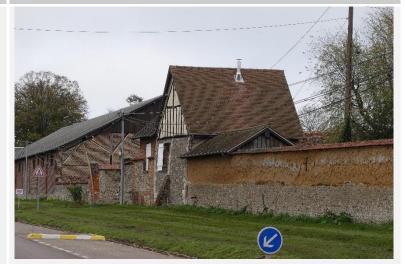
B115

Bâtiment en silex et colombage, couvert en tuile plate

Bon état

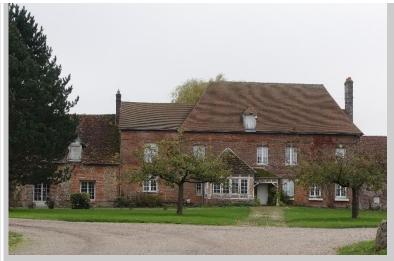
B116

Manoir en brique, couvert en tuile plate

Bon état

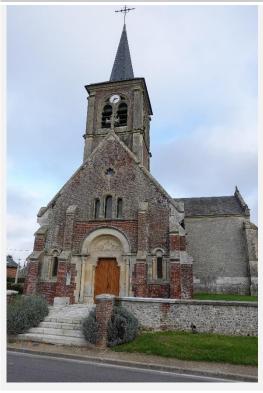
B117

Eglise Saint Martin, construite en pierre, silex et brique

Le chœur remonte au XIIIe siècle. Le transept fut construit entre le XVIe et le XVIIIe siècle. L'abside fut reconstruite en 1868, et la nef et le clocher en 1875.

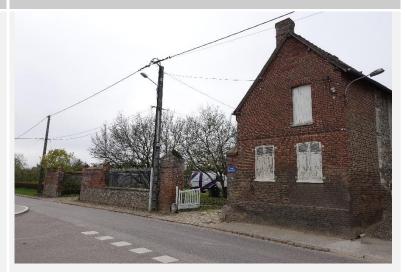
B121

Maison en brique (attention à la présence d'un enduit ciment, brique et silex en façade arrière), couverte en tuile plate

Bon état

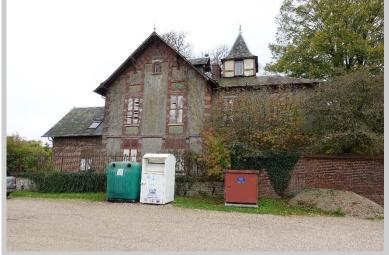
B122 <u>Saint-Jean-de-Frenelles</u>

Maison bourgeoise en brique et enduit (attention à la présence de ciment), couverte en ardoise

Etat moyen

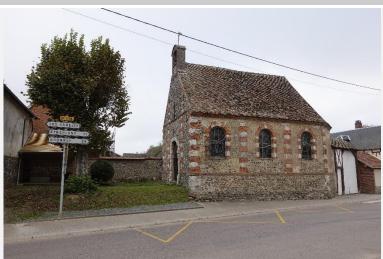
B123

Chapelle du XVIIe siècle, en brique, silex et pierre, couverte en tuile plate

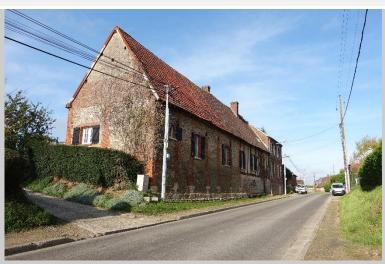
N° Description B161 Boisemont Maison en brique et pierre / brique / brique et silex, couverte en ardoise / tuile plate Bon état B162 Boisemont Maison en brique et silex / colombage, couverte en tuile mécanique Bon état

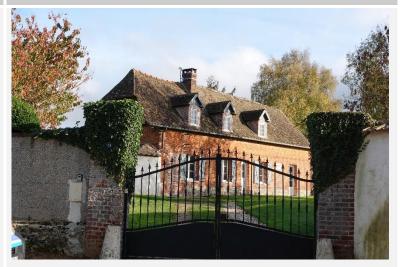
B163 <u>Boisemont</u> Maison en brique (sousbassement silex), couverte en tuile plate Bon état

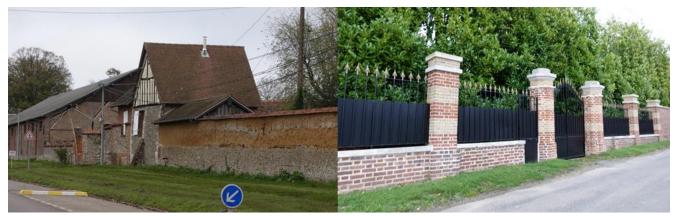
Murs et clôtures à Frenelles en Vexin

Repérage: Traditionnellement, les propriétés étaient closes de :

- Haies d'essences locales (hêtre, charme, houx, épines, érables ...);
- Murs maçonnés (avec ou sans grilles) : brique, silex, enduit, bauge.

<u>Principe de protection</u>: Se référer à l'article « III.3. Murs remarquables » des dispositions générales.
